– Portuppgången fungerar som en slags identitet för de som bor i huset, säger Lotta Hammar som restaurerat fastigheten i samarbete med dekorationsmålaren Kjelle Petterson från Charisma Måleri.

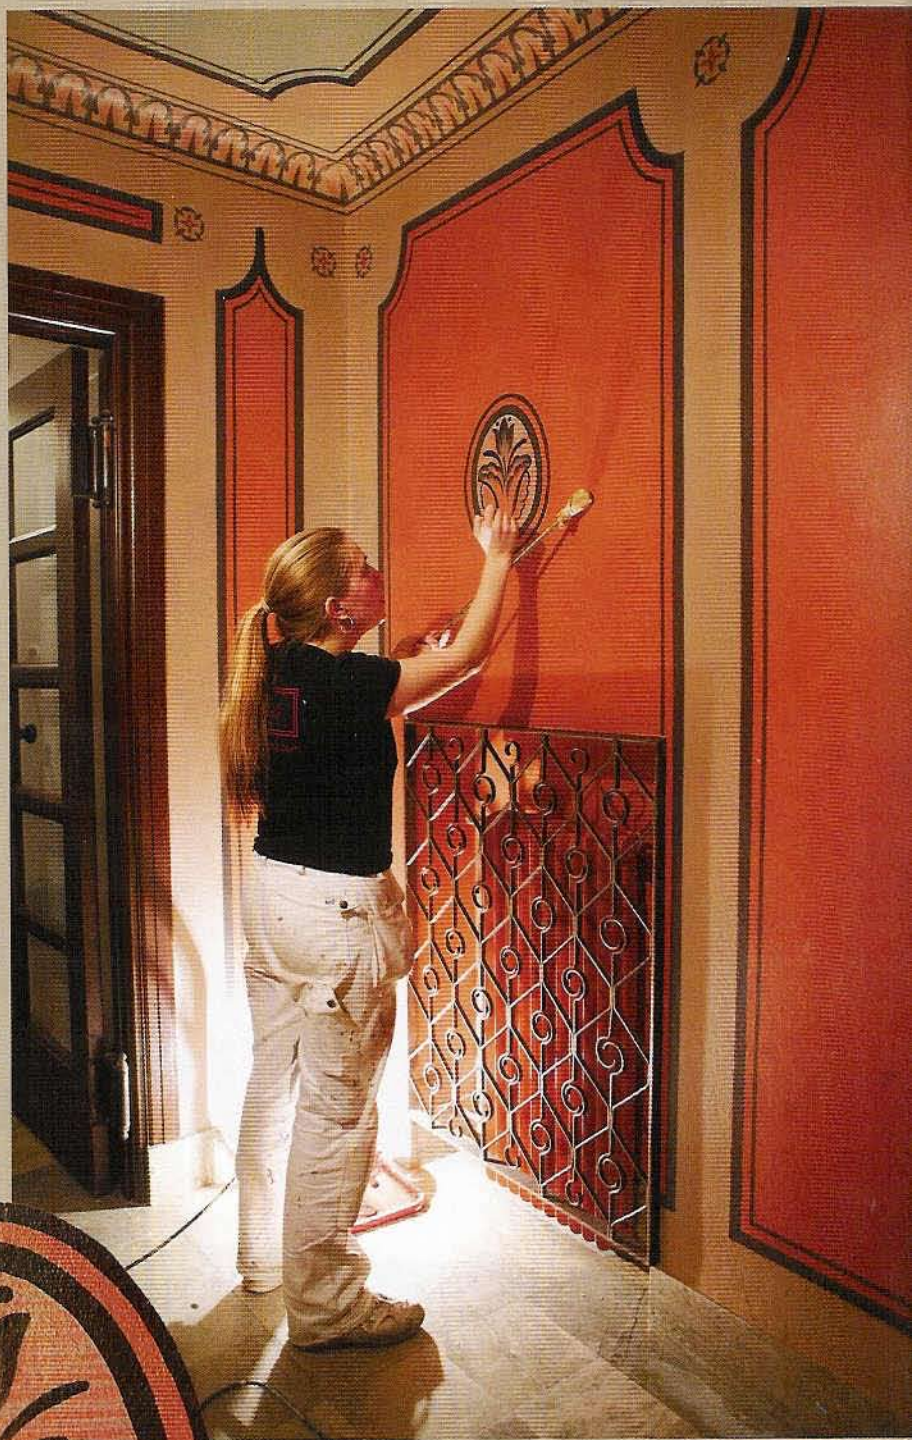
*Under höger: Efter att väggarna lagats och grundats, målades fälten i den varmröda kulören och därefter bårder och blomdekor i tjugolets klassiserande stil.*

Väggar och tak dokumenterades noggrant. Lotta och Kjelle ritade av, fotograferade och tog färgprover för att hitta de rätta kulörerna. Efter ett omfattande underarbete målades fälten åter i den varmröda tonen. De laverades i två skikt för att ge intryck av kalkfärg.

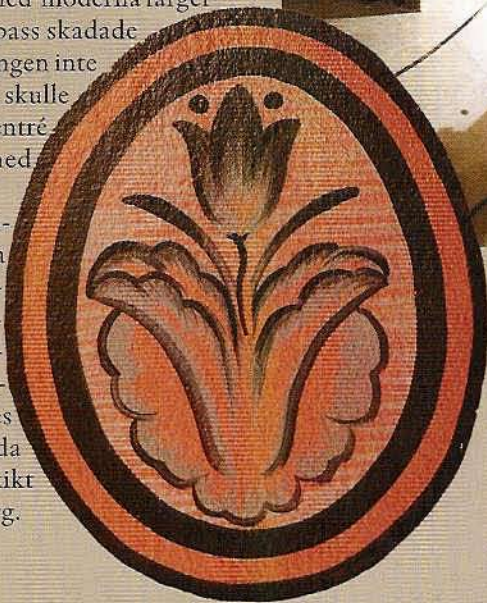
*Den återkommande stiliserade blomman påminner om dalamaleriets kurbitsblomma.*

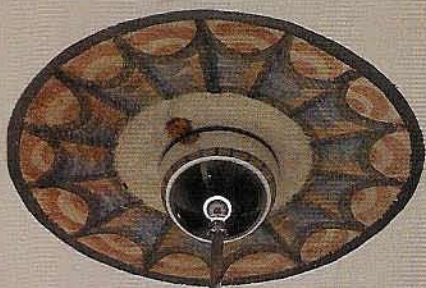
*Trapphusets klotlampor ramas in av målade takrosetter.*
